# CRONOLOGÍA DE LAS FÁBRICAS NO ROMANAS DEL PANTANO DE PROSERPINA

Por RAÚL CELESTINO GÓMEZ, Ingeniero de Caminos.

*El autor ha reunido una serie de fotografías y notas, tomadas al quedar en seco el embalse de Proserpina, sobre esta interesantísima obra romana, cuyo conocimiento habrá de ser del agrado de nuestros lectores al recordar los sistemas constructivos de nuestros remotos antecesores profesionales en la ejecución de obras hidráulicas.*

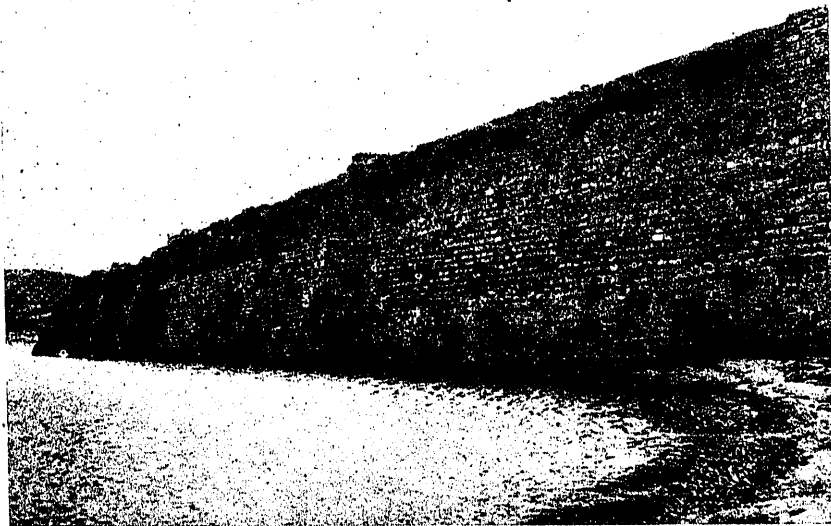
Foto 1.ª — El estribo derecho de la presa, antes de la reparación de 1941.

Lo que sí se deduce del examen de las fotografías 1.ª y 2.ª, es que ni la piedra ni el aglomerante empleados en la gran reparación eran de la excelente calidad de los usados por los romanos en la construcción primitiva. Probablemente, la primera procede del vaso del pantano, y es un granito muy blando, cuya descomposición ha dado lugar a la impotabilidad de las aguas del embalse, por exceso de potasa. Nosotros, para la presa de Montijo, encontramos, a 6 Km. de aquí, un granito excelente de igual calidad que el de los sillares romanos, cuya bondad se aprecia en las fotos, porque dentro de una misma

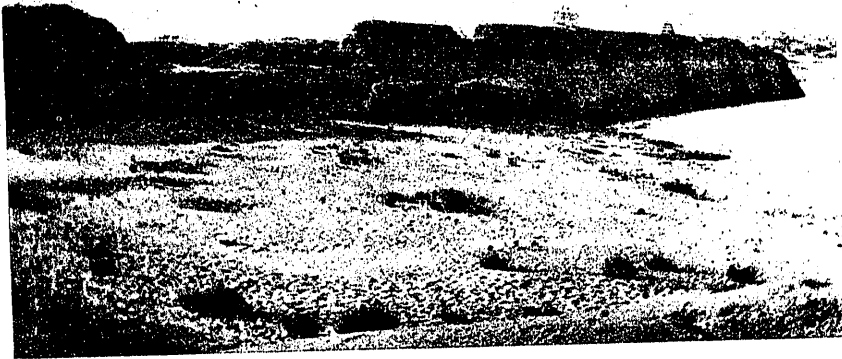
Foto 2.<sup>a</sup> — El estribo izquierdo, antes de la reparación de 1941.

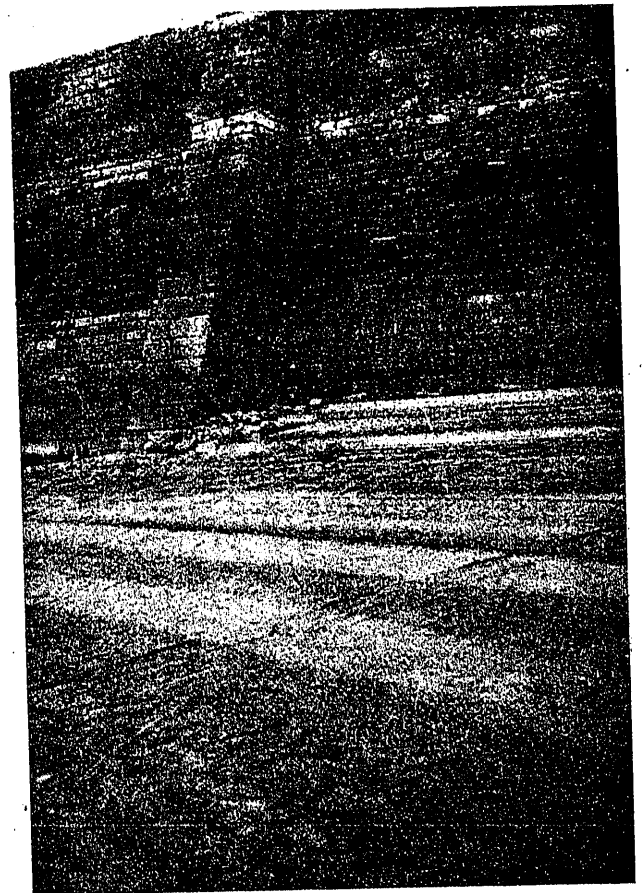
En la fotografía 3.<sup>a</sup>, tomada a embalse vacío, se pueden apreciar las hiladas inferiores de buena sillería romana y las superiores de sillarejo, de la que desde ahora llamaremos gran reparación. El estar intercaladas en la misma hilada una y otra fábrica, es síntoma indudable de su extemporaneidad.

De esa fotografía se deduce que cuando se llevó a cabo la reparación con el sillarejo actual, sólo cubría la sillería romana algo más del tercio inferior de la altura de la presa, y en el resto, probablemente, estaría casi al descubierto el hormigón de cal romana que constituye el núcleo interior de todo el macizo de fábrica, como aconteció hasta hace unos años con el pantano romano de Cornalbo.

Foto 3.<sup>a</sup> — Un contrafuerte, visto a embalse vacío.

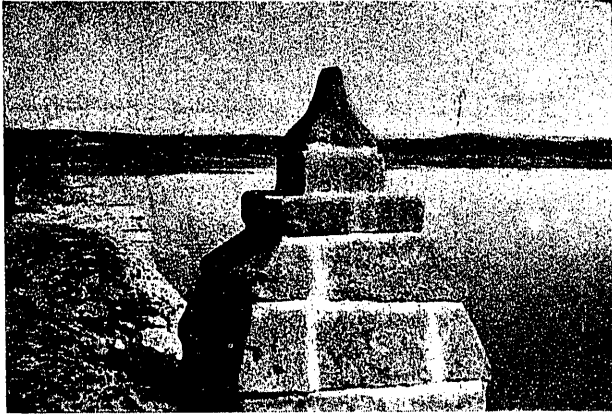
De esta época son, indudablemente, los remates de los nueve contrafuertes de la presa y de los que sólo uno, cuyo detalle se aprecia en la fotografía número 4, se conserva.

No cabe duda sobre la cronología de este adorno, debido al marcado sabor barroco de su hechura, acusado en esas piedras que se ven desbordando sobre las inferiores, y ese capirote que, con toda certeza, estuvo coronado por una bola, como se puede deducir no sólo de la curvatura de sus aristas, sino del desmoche que se observa en la cúspide, fácilmente apreciable en la fotografía.

Foto 4.ª — Detalle del único remate subsistente.

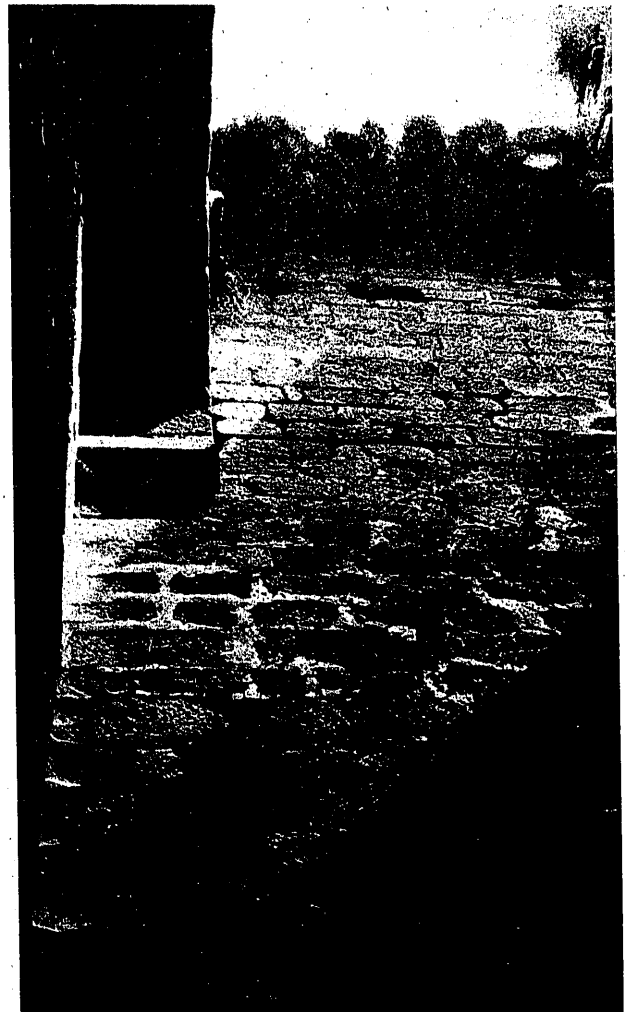
Foto 6.ª — Interior de la torre del desagüe profundo.

a la del desagüe profundo, que es, a nuestro juicio, de un romanismo impecable, y lo único que se observa en sus partes profundas es apertura y cierres de salidas de agua, pero nada que altere la idea primordial de la estructura ni la clase de aparejo.

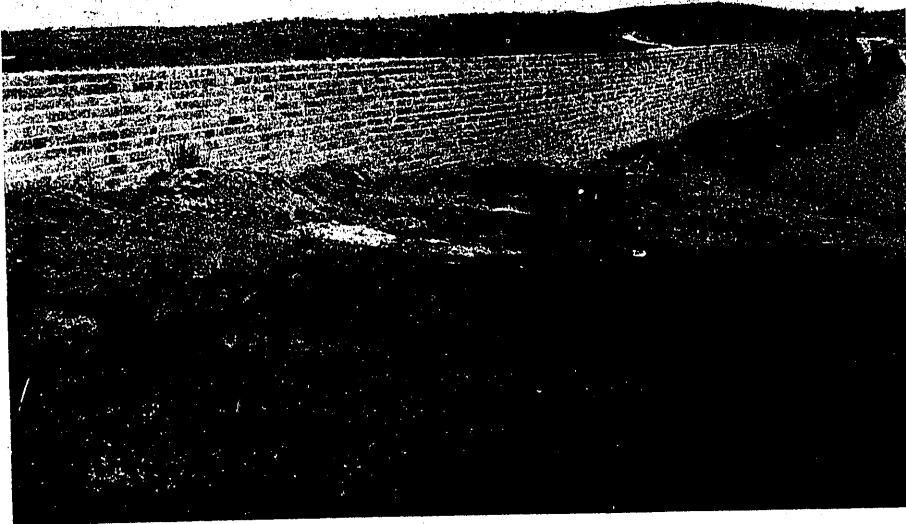
Foto 8.ª — Estribo izquierdo, después de la reparación.

Después, durante el siglo XIX, se hicieron algunos rejuntados y tapiales, coronando la torre de toma, y se colocó el cierre hidráulico que hoy tiene el desagüe profundo, no efectuándose reparación alguna de envergadura hasta la que, inspirándose, en parte, en nuestro proyecto, dirigió el Ingeniero Sr. Carrillo en los años 1941 y 1942, y de la que acompañamos un par de fotografías.
