LA IMPERMEABILIZACIÓN POR INYECCIONES DEL EMBALSE DEL TRANCO

Por LUIS ALDAZ MUGUIRO, Ingeniero de Caminos.

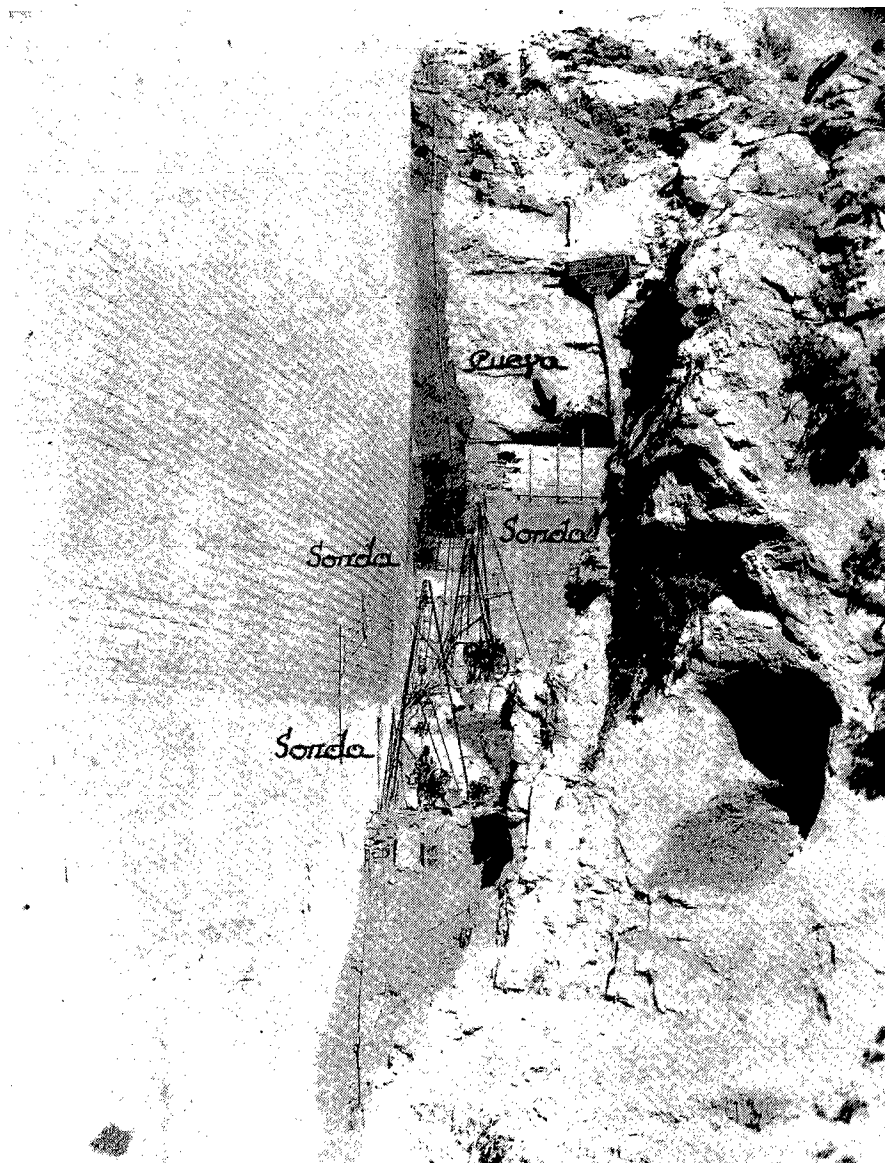
Fig 3.^a — Impermeabilización de la ladera derecha y hormigonado de la cueva.

consolidación del estribo derecho de la presa por su proximidad a la falla, sobre la que monta, si bien ligeramente. Además de la pantalla principal se ha hecho otra en el paramento de aguas abajo, con el fin de impermeabilizar el macizo de calizas que sirve de apoyo a la presa.

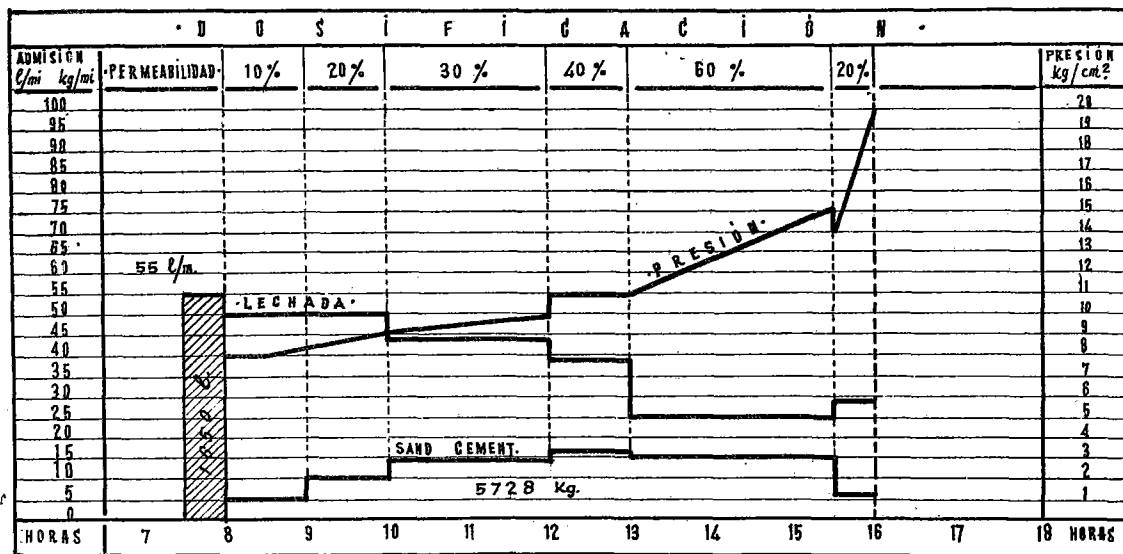
Figura 6.ª

TRAMO INYECTADO 29,50 - 31,00

DIAGRAMA HORARIO
INYECTORA N°3
INYECTOR CHALEYSSIN
 26 DE AGOSTO DE 1944
