El desastre del Tercer Depósito, cien años después

The disaster of the Third Water Storage Deposit, one hundred years on

Antonio Burgos Núñez. Ingeniero de Caminos, Canales y Puertos
Ramos & Ramos Arquitectos, S.A. (Grupo Egemarina). aburgos@caminos.recol.es

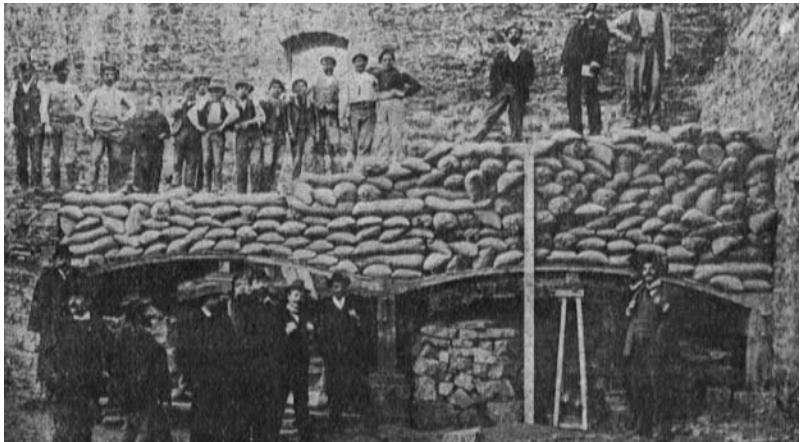
concurso estaba construyendo el depósito de aguas de Gijón, para el que había proyectado una cubierta formada por bóvedas apoyadas en jácenas, las cuales descansaban a su vez sobre los pilares. Dichas bóvedas, de 3,80 metros de luz y rebajadas al 1/10, tenían un espesor de 6 cm en la clave por 12 cm en los arranques. Estaban diseñadas de acuerdo con el sistema Monier, con una armadura formada por barras redondas en retícula ortogonal.

Las jácenas tenían escuadrias de 20 x 30 cm y pilares de sección cuadrada de 20 cm de lado, realizados en hormigón armado, aunque esta vez del sistema patentado por Ribera.

Para comprobar la estabilidad del diseño se construyeron unas bóvedas de prueba, a las que se sometió a un ensayo de carga. Limitada la prueba a dos bóvedas, se fueron repartiendo uniformemente sacos de cemento sobre ellas, incrementando la carga hasta que se rompieran. Pues bien, agotada la provisión de sacos, las bóvedas aún seguían en pie sin mostrar síntomas de rotura (con una sobrecarga de 1600 kg/m², cuatro veces superior a la prevista).

Entonces se decidió continuar la experiencia descompensando la carga en las bóvedas. Se quitaron sacos de una para colocarlos en la otra, hasta que se produjo la rotura, para unos valores de la sobrecarga de 2200 kg/m² (cinco veces la carga de proyecto) y 1000 kg/m², respectivamente.

The 20 x 30 cm beams and the 20 cm square section columns were to be formed in reinforced concrete, though on this occasion employing a system patented by Ribera.

Test roof arches were constructed to verify the stability of the design and these were subjected to load testing.

Testing was limited to two arches and the idea was to evenly place sacks of cement on the same and to increase the load until the arches failed. However, they ran out of sacks while the arches were still standing and before they showed any sign of failure (with a live load of 1600 kg/m², which was four times the predicted load).

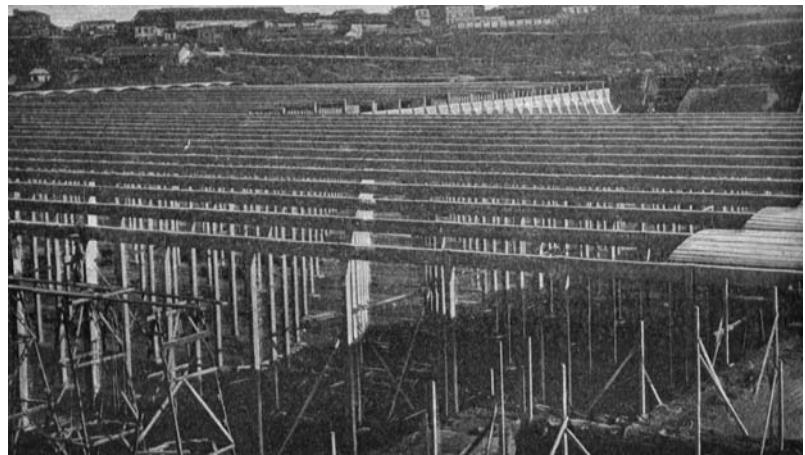
Fig. 5.
Compartimentos
1º y 2º en
construcción.
Publicado en la
R.O.P./First and
Second
compartments
under construction.
Published in the
R.O.P.

De este modo, al empezar el mes de abril de 1905, el cuarto compartimento estaba completamente cubierto y en el primero y segundo, con todos sus pilares y jácenas construidos, se estaban empezando a ejecutar las bóvedas (27).

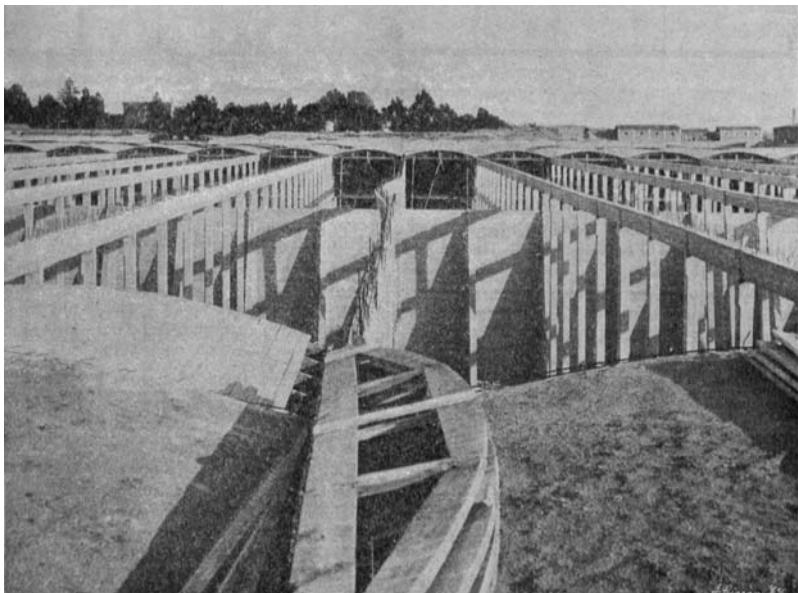
Fig. 8.
Deformaciones en las vigas del primer
compartimento.
Publicado en la
R.O.P./Deformation
of beams in the first
compartment.
Published in the
R.O.P.

to their report, "while not rejecting the destructive influence that continuous and large changes in temperature may have on reinforced concrete under certain conditions and circumstances, the undersigned consider it more probable that the collapse was caused by the distribution of soil over the vaults".

Arenas and Arevalo, two civil engineers forming part of the commission, issued a particular vote indicating that the failure had been caused by three reasons: 1) thermal expansion, 2) difference in soil load on adjacent vaults and 3) knocks, vibrations and pressure caused by the movement of workers and wheelbarrows.
