Obras de accesibilidad en el Real Monasterio de Santa Clara en Tordesillas

Gracias al convenio de colaboración entre Patrimonio Nacional, el Real Patronato sobre Discapacidad y la Fundación ACS, se llevó a cabo una intervención en el Real Monasterio de Santa Clara en Tordesillas con el fin de mejorar su accesibilidad.

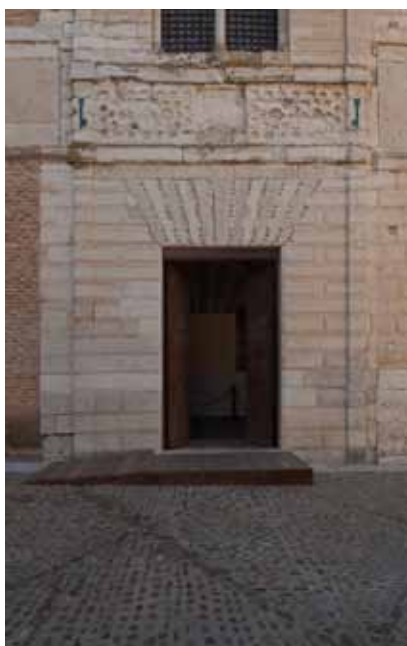
Rampa de acceso al vestíbulo del antiguo palacio mudéjar

La visita comienza accediendo al vestíbulo del antiguo palacio mudéjar, donde hay un escalón con desnivel tanto exterior como interior que se salva mediante rampas de 120 cm de ancho. Se colocó la rampa exterior en paralelo a la fachada realizando una meseta horizontal en todo el ámbito de acceso.

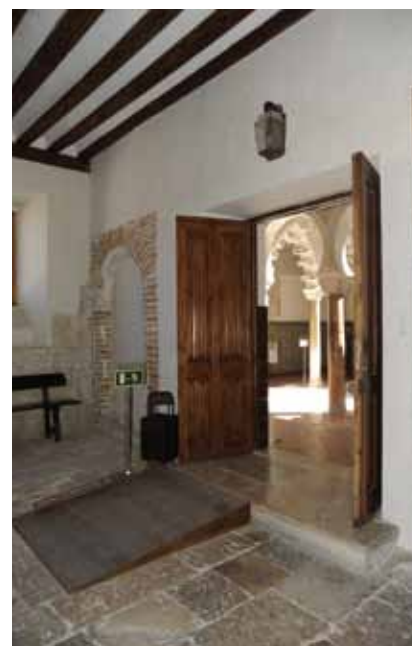
Acceso al patio árabe

Junto a la entrada del convento está situado el acceso al patio árabe, que cuenta con un desnivel de unos 14 cm, salvados por una rampa de 120 cm de ancho que deja libre la mitad del paso permitiendo así el movimiento de la puerta.

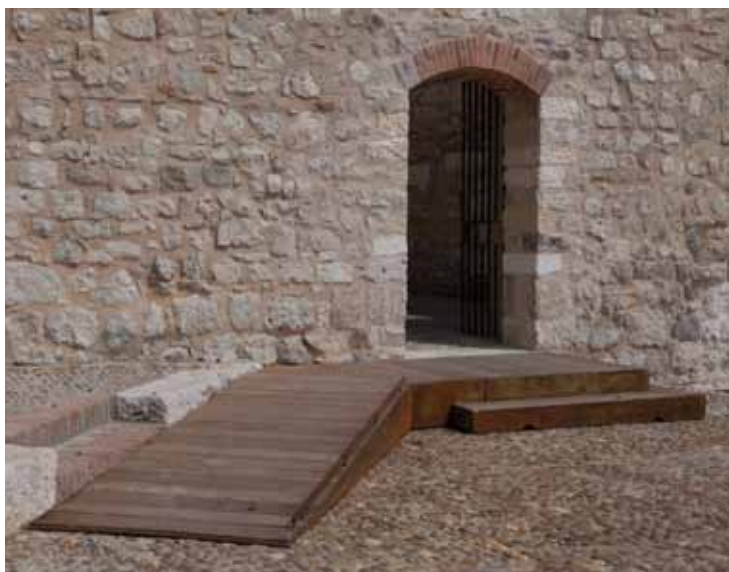
A la izda.:
acceso al
patio previo
de los baños
árabes

Para acceder a los baños árabes hay un patio previo con tres tramos de escaleras donde se instaló una única rampa en V con meseta horizontal y escalones frontal y lateralmente. Se mantiene accesible la trampilla al subterráneo existente haciendo móvil la zona de la meseta.

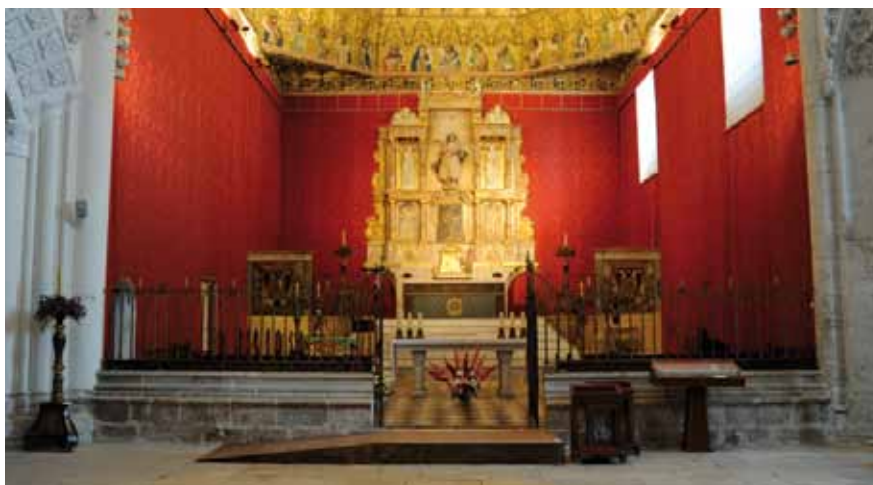
Bajo estas líneas:
rampa
de acceso
al altar de la
iglesia

Ya en la iglesia, entre la nave y el presbiterio, existe una separación con un escalón de 18 cm de altura, solventado con una rampa que forma meseta en todo el ámbito del paso.

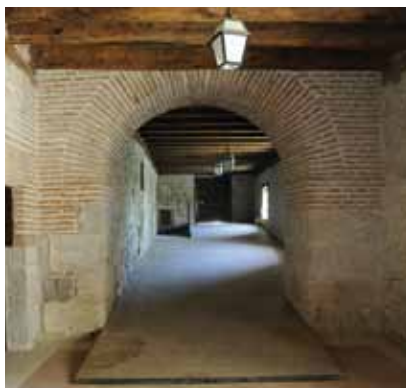
Rampa que salva una escalera veneciana en
la antigua zona de caballerizas

ciende formando una escalera veneciana de 6 escalones con una altura total de unos 135 cm. Aquí se instaló una única rampa que comprende todo el ancho de la habitación y posibilita el paso a la otra sala lateral.
