LA IMPERMEABILIZACIÓN POR INYECCIONES DEL EMBALSE DEL TRANCO

Por LUIS ALDAZ MUGUIRO, Ingeniero de Caminos.

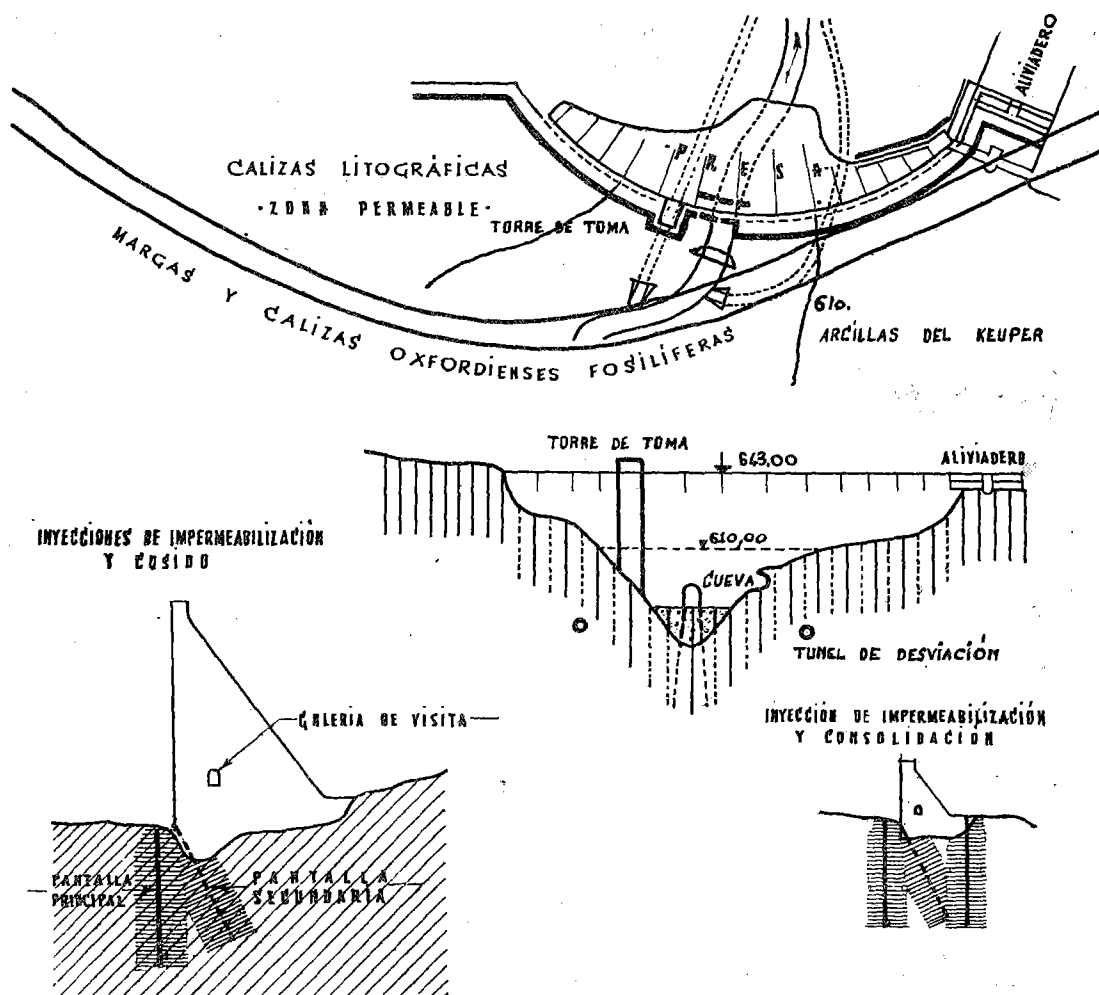
Figura 2.^a

La pantalla de inyecciones rodea en planta a la torre de toma en la zona de su emplazamiento.

La pantalla secundaria, que estaba proyectada con taladros verticales efectuados con perforadoras de aire comprimido, se ha realizado efectuando los taladros inclinados, con objeto de coser de una manera más perfecta y eficaz la unión de la fábrica de hormigón con la roca de cimentación, prolongándolos para asegurar la impermeabilización de los bancos de
