El Monasterio de San Lorenzo de El Escorial, accesible para personas con movilidad reducida

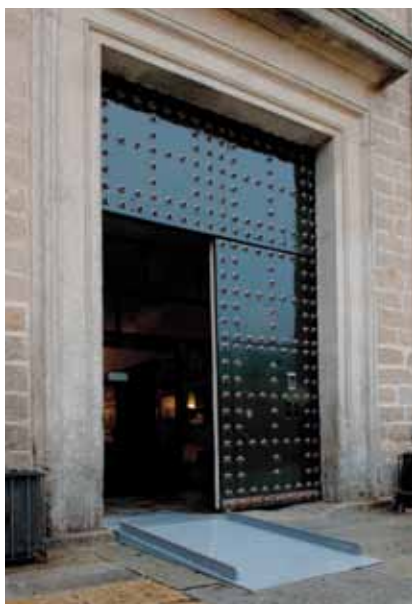
Rampa de acceso

cio. Este punto constituyó la primera zona de actuación para la accesibilidad de los visitantes con movilidad reducida al tener que utilizar un escalón para acceder al interior. Con el fin de salvar este primer obstáculo se colocó una rampa que se prolonga más de lo habitual hasta conseguir un asiento firme y regular, puesto que el pavimento sobre el que está instalada es de granito, lo que lo hace irregular. La rampa ocupa una parte del acceso y tiene una longitud de 165 cm y una pendiente inferior al 10 %, manteniendo unas protecciones laterales para evitar el vuelco de una persona en silla de ruedas o el deslizamiento de una muleta.

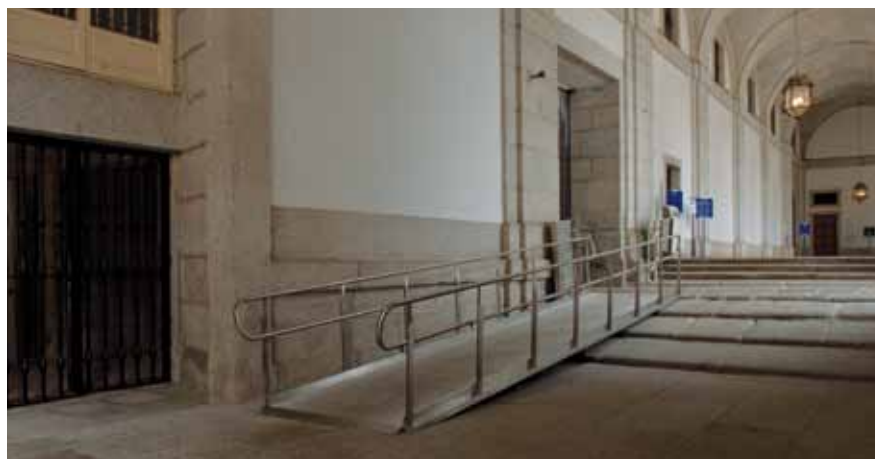
Rampa y plataforma elevadora que salvan las escaleras de acceso al Patio de Coches

sistió en la instalación de una rampa de acero inoxidable y suelo de granito apomazado en el paso transversal que salva las citadas escaleras y permite seguir el transcurso de la visita.

Aunque en un principio se había planteado una única rampa que comprendiera todo el conjunto y que tuviera un tramo deslizante en el centro dejando paso a los vehículos, finalmente, considerando su longitud y volumen, así como la posible dificultad para la maniobra del tramo escamoteable, se optó por combinar una rampa de seis metros de longitud para el primer tramo de escaleras y, posteriormente, una plataforma elevadora que salva los otros tres peldaños.

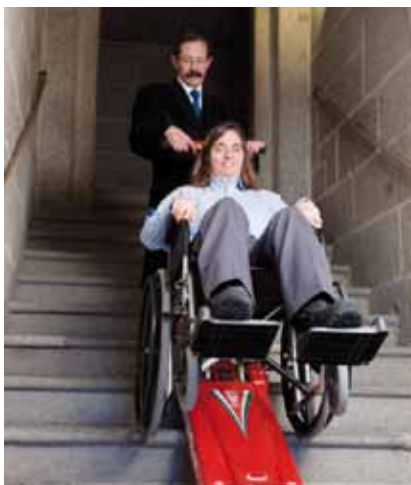
Mecanismo oruga

calera, y debido a su limitada anchura y trazado, se dispuso un mecanismo oruga manejado por personal especializado, sobre el que se colocan las sillas de ruedas.

Una escalera, donde se colocó una mecanismo oruga para sillas de ruedas, conduce al Palacio de los Austrias. Actualmente dicha escalera, de anchura limitada, se encuentra cerrada al público, con lo que no supone interferencia en el paso. En la salida desde el Palacio se colocó el tercer mecanismo tipo oruga en la escalera de Antepanteones, permitiendo acceder desde ese punto de la Basílica. Una vez visitado este lugar se accede de nuevo al nivel de planta baja.

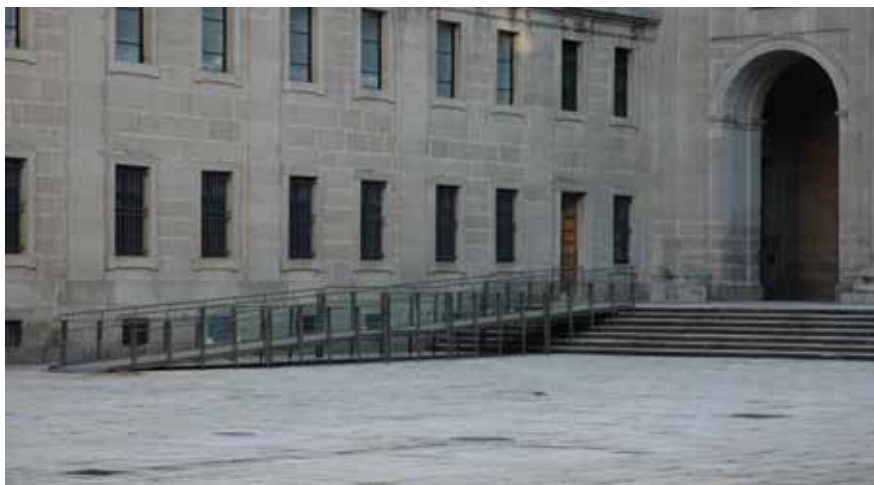
Rampa de acceso a la Basílica desde el Patio de Reyes

Se instaló una rampa que permite salvar los siete peldaños que separan el zaguán del pórtico de la Basílica. La rampa, fácilmente desmontable y transportable, está compuesta por cinco tramos de veinte metros de longitud en total, y están dispuestos de manera que forman dos tramos con un 6 % de pendiente y una meseta central. Se utilizaron materiales metálicos, con perfiles calibrados para los apoyos. En los pórticos con macizos redondos descansa la plataforma sobre la que se anclan las lamas que constituyen el piso. Las lamas son de fibras de madera y materias plásticas; estos perfiles de nueva generación son totalmente ecológicos y fabricados a partir de productos reciclados, no dañan el medio ambiente y, además, su mantenimiento no requiere el uso de productos químicos. **ROP**
